# Ruínas Paulistas

Renata Sunega

Marcos Tognon

Marcelo Gaudio Augusto

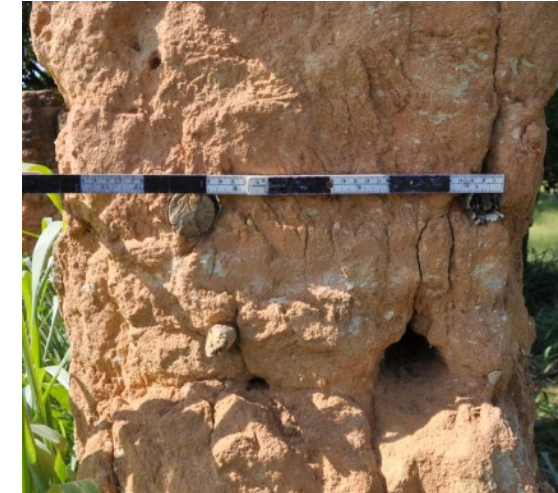
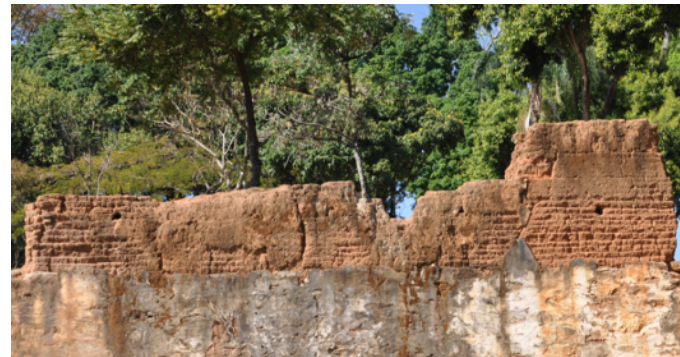
Campinas, Fazenda Jambreiro, Sede, detalhes das alvenarias em assentamento “inglês” e “peripiano”.

A casa sede da Fazenda Jambeiro foi edificada em tijolos cerâmicos, empregando dois tipos de assentamentos nas alvenarias, para a espessura de um tijolo, em disposições construtivas bem conhecidas dos construtores no maior

período de difusão dessas técnicas entre as sedes rurais cafeeiras e muito estimuladas pela engenharia ferroviária desde meados do século XIX: os assentamentos “inglês” e “peripiano” .

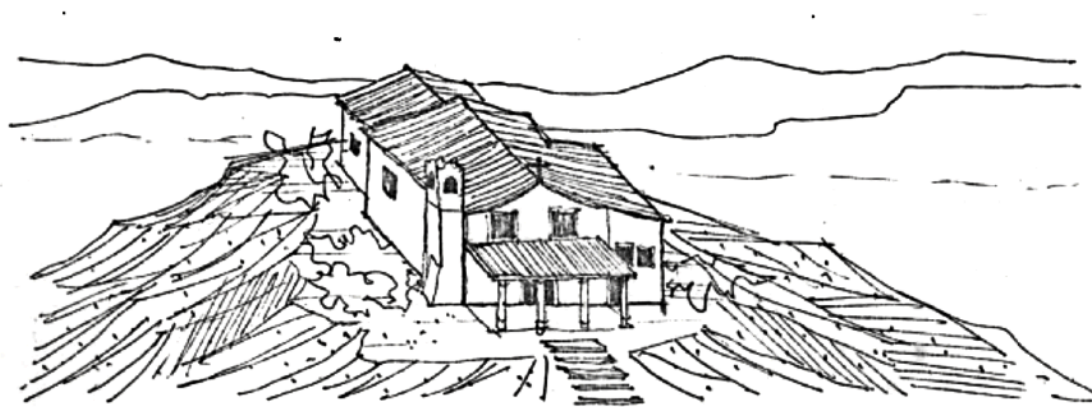
CROQUI BASEADO NO DESENHO DE SÁ E FÁRIA - 1776

Em 1776, o engenheiro militar português José Custódio Sá de Faria, durante viagem pelo litoral sul, faz menção a uma “aldeia velha” ao sul de Itanhaém e outra “aldeia nova” ainda mais ao sul. Ele faz o desenho da igreja de São João Batista localizada na “aldeia nova” e produz um diário, além de mapas, desenhos e muitas informações, transcritos no processo de tombamento do CONDEPHAAT (folha 80 e seguintes). No seu relato ele cita que jantou no convento dos franciscanos em Itanhaém e conheceu a aldeia de São João.

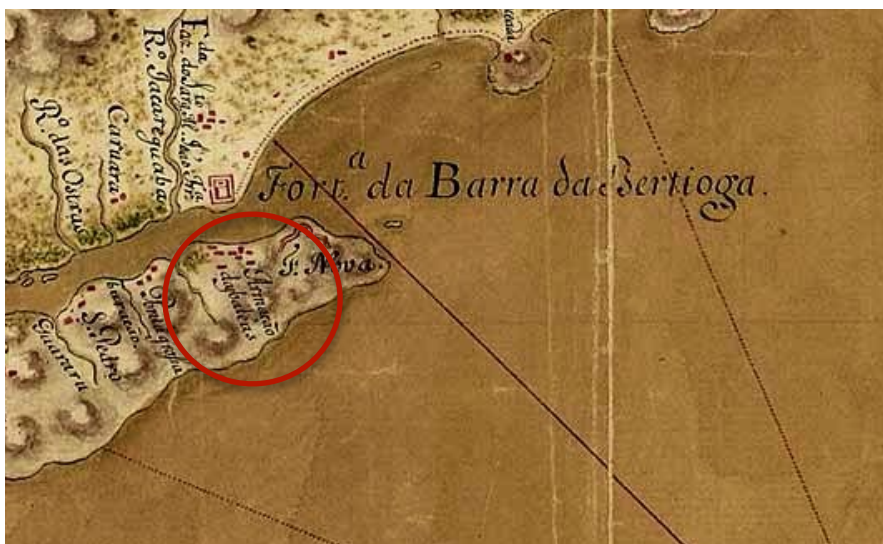
“Armação das Baleias”, detalhe do “Mapa da Costa desde a Ilha de São Sebastião até a Barra Grande de Santos”, após 1766, coleção Morgado de Mateus da Biblioteca Nacional.

Portanto, a nossa “Fábrica da pesca”, nos confins de Bertioga e Guarujá, apresentava todas as características desses conjuntos lusitanos: tanques de armazenamento e secagem, armazéns de depósito, terraço para receber novas cargas de peixe e blocos, pequenos e regulares, de habitação. A presença de Morgado de Mateus, governador da capitania de São Paulo nomeado por D. José em 1765, é extremamente relevante para a Armação das Baleias, sobretudo em 1766: em vistoria à ‘Fábrica de Pesca’ da ilha de Santo Amaro, hoje Guarujá, confere as obras de ampliação e embarga a construção de uma “capella em que ele e sua família [o feitor da armação] hé só o interessado” [MORI, 2001, p. 1]. Por ser uma área de concessão da Coroa, qualquer edificação para atividades religiosas ali implantada se enquadrava, automaticamente, no padroado real, ou seja, despesas com presença de padres, os custos de missas e celebrações iriam onerar os sensíveis cofres reais, o que não agradava o austero governador e homem de confiança do Marques de Pombal. A ermida dedicada a Santo Antônio, ao lado dos tanques e armazéns pesqueiros da Bertioga, seria posteriormente concluída e autorizada com a responsabilidade da “Fábrica” em pagar os decorrentes custos de um padre residente (MORI, 2001, p. 2).

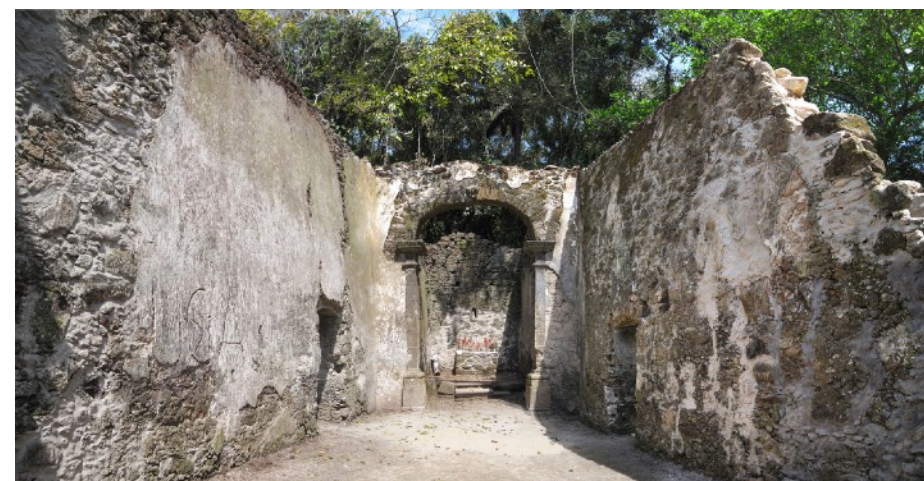
Ermida de Santo Antônio, vista da nave e da capela mor, 2009. Acervo Victor Hugo Mori.

A Ermida de Santo Antônio do Guaíbe apresenta a essência morfológica das capelas do período colonial brasileiro: nave única e capela-mor articuladas pelo arco cruzeiro (ALVIM, 1999, p. 37-38).

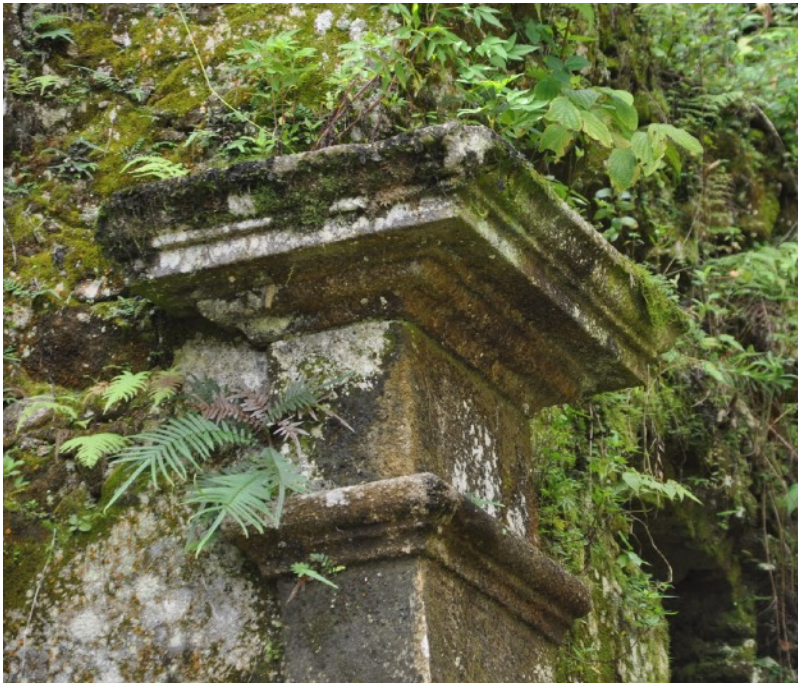
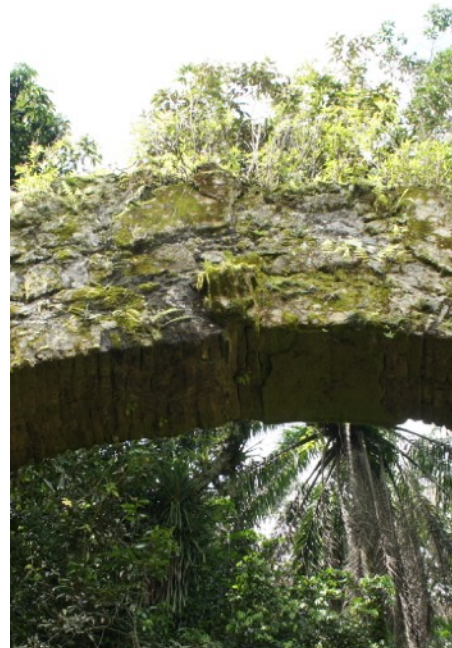
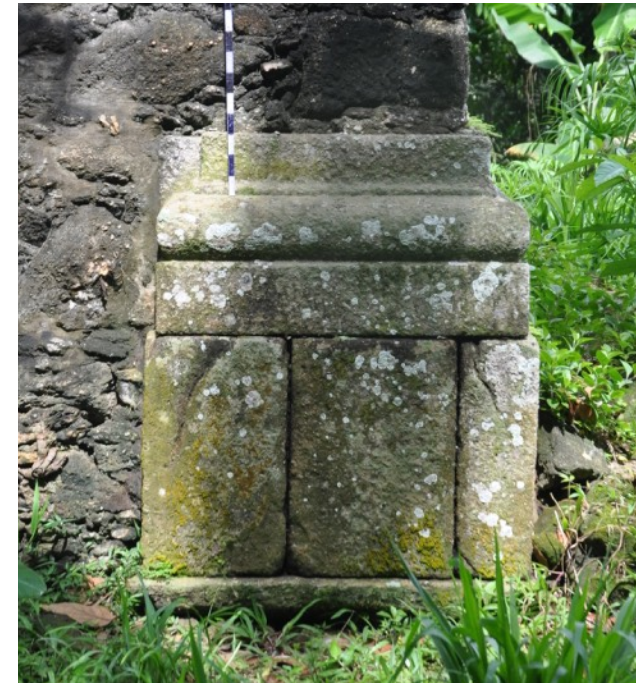
*Ermida de Santo Antônio, detalhes do entablamento, do arco cruzeiro e da pilastra leste da fachada frontal, 2020.*

Podemos constatar uma efetiva erudição na linguagem arquitetônica com o uso de ornatos em duas áreas remanescentes: primeiro, nas pilastras de ângulo da fachada com o pedestal em três cortes de pedra, depois o plinto e as modenaturas toro, filete, imoscapo, além do pequeno arranque do fuste; e, segundo, na composição do arco cruzeiro desde o pedestal, passando pelo fuste em bossagem esquadrada de argamassa, até o entablamento da ordem toscana simplificada, projetando uma avançada cornija composta por gola invertida, filete, friso, filete, gola direita e filete.

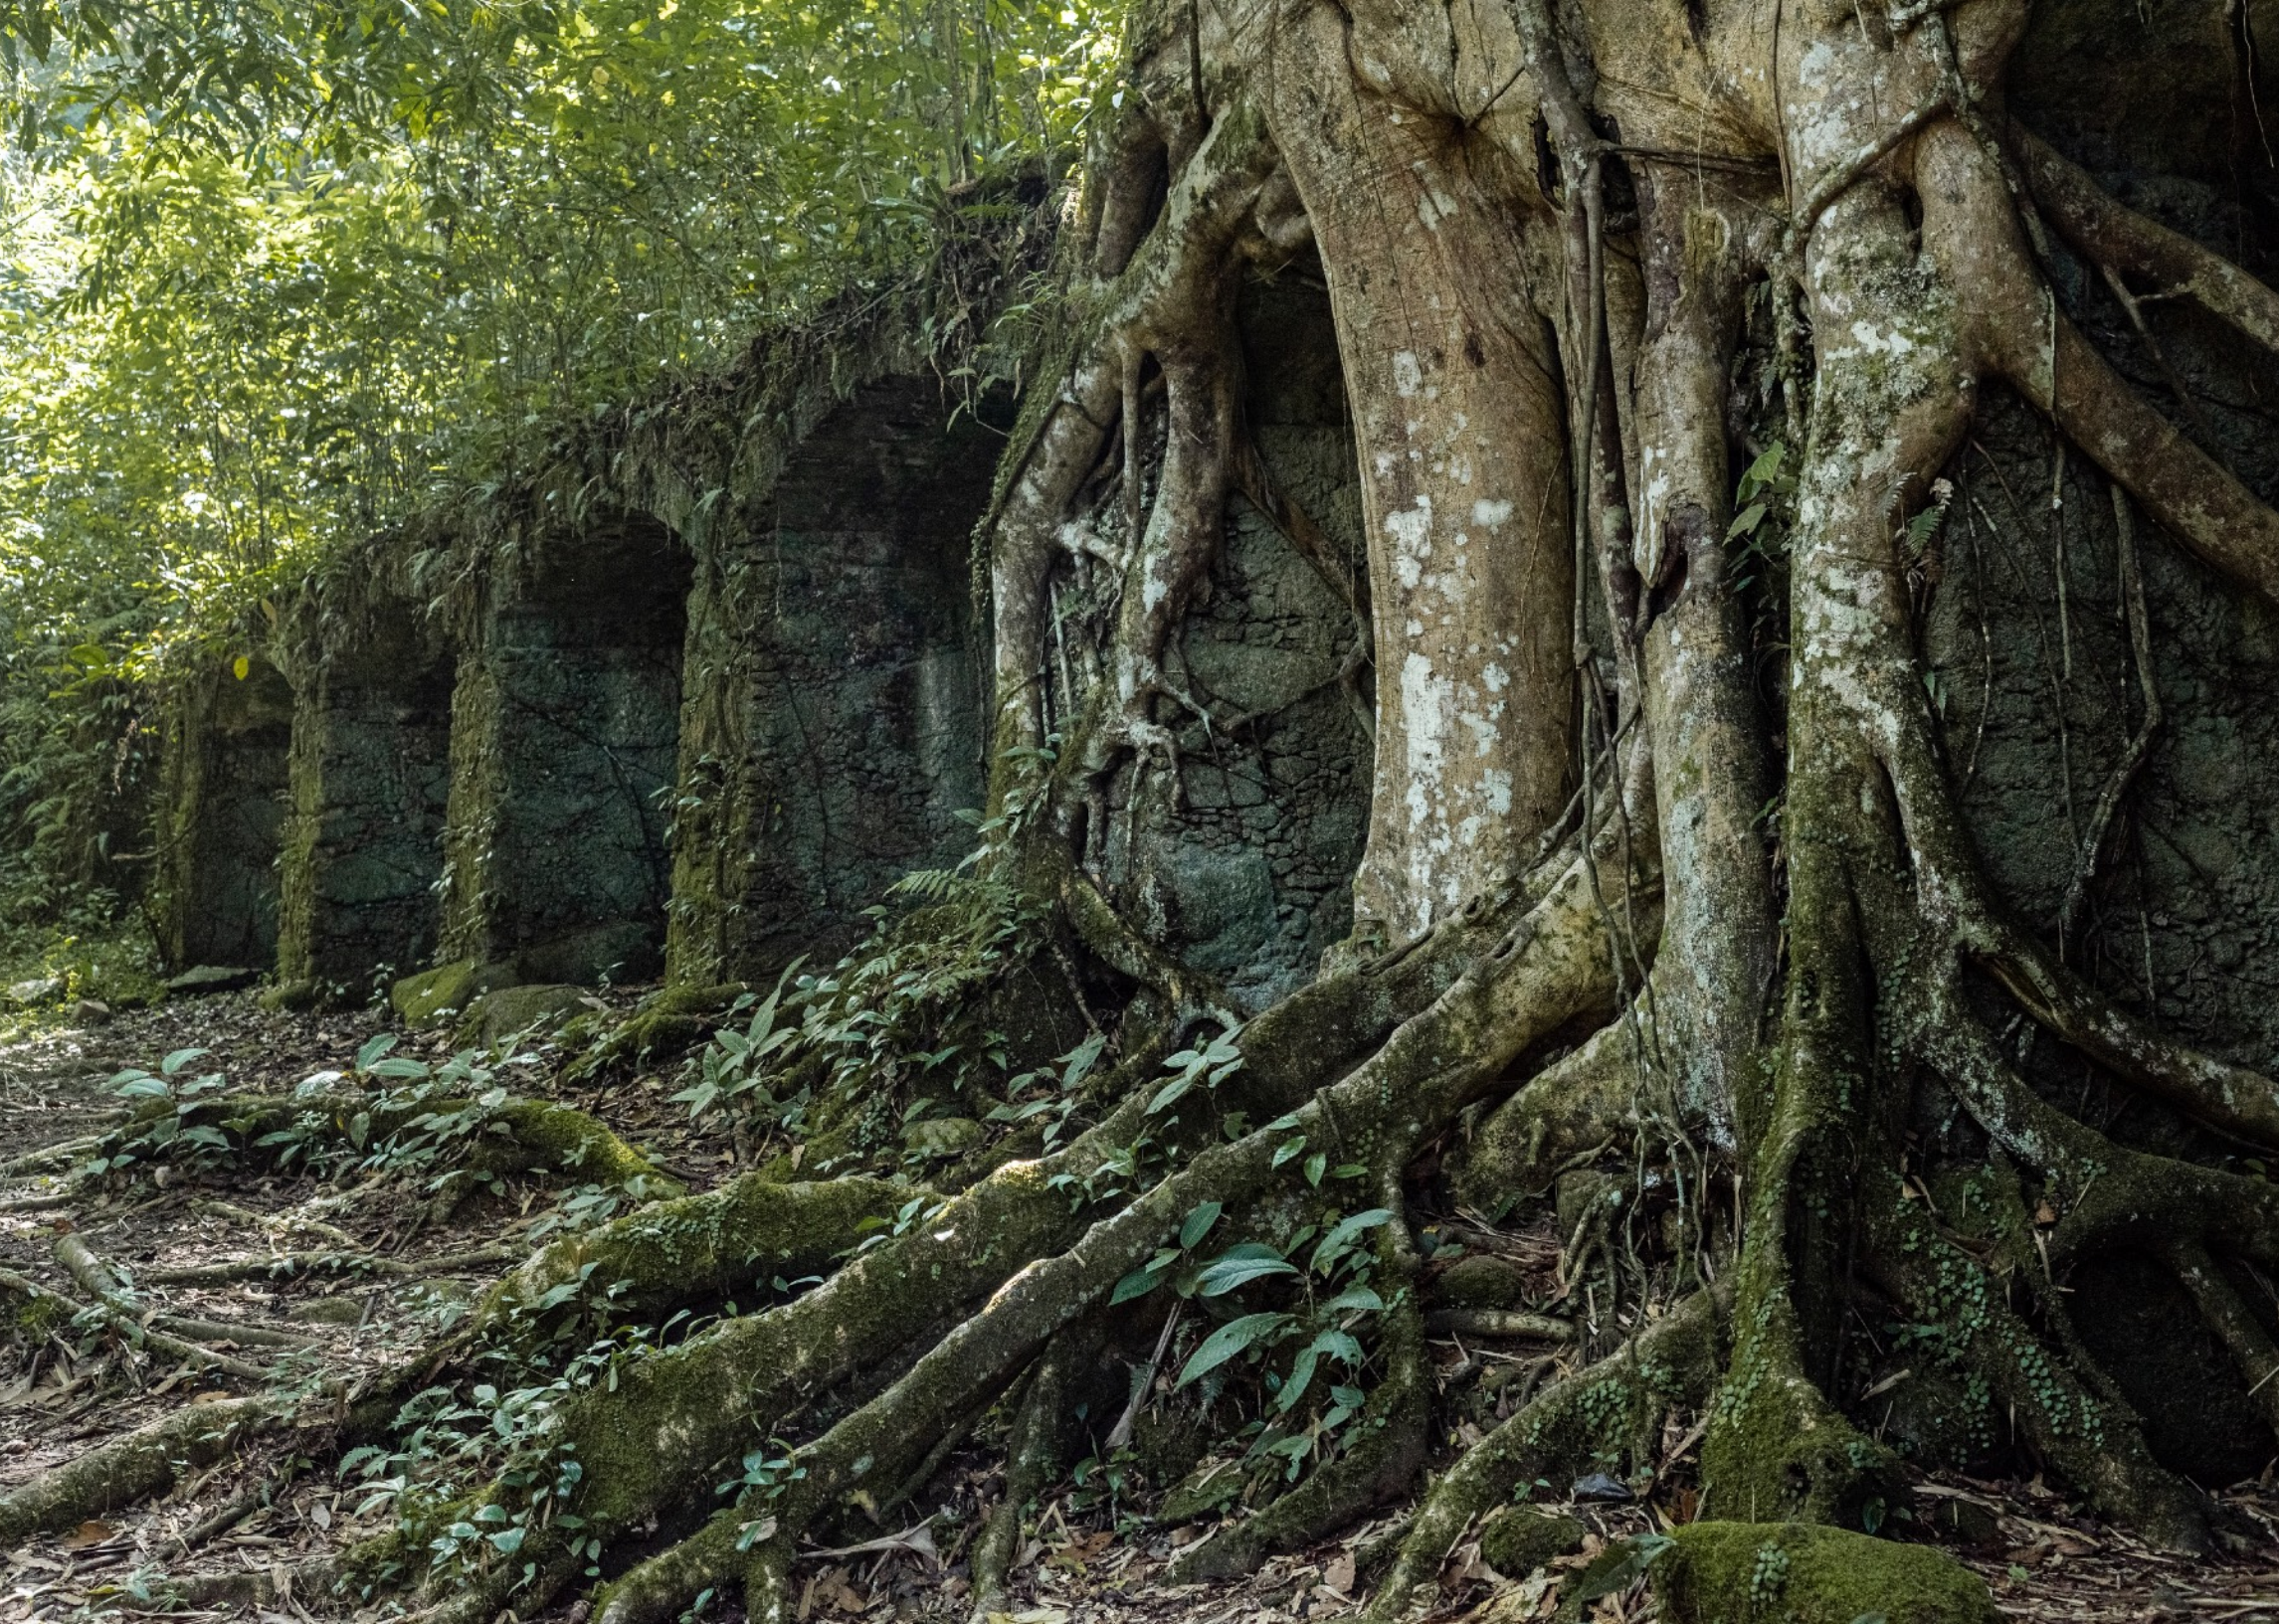
Planimetria atual do piso térreo do Engenho da Lagoinha.

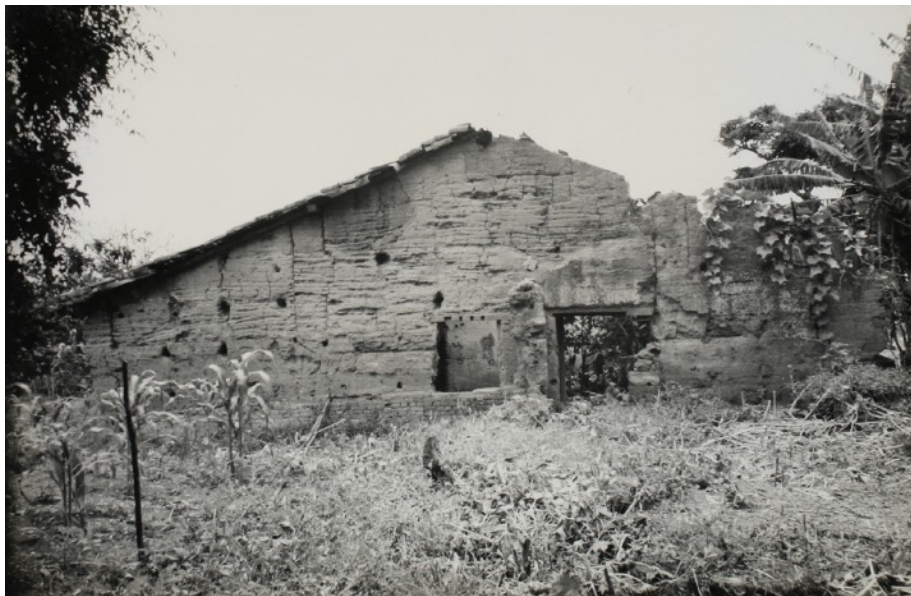
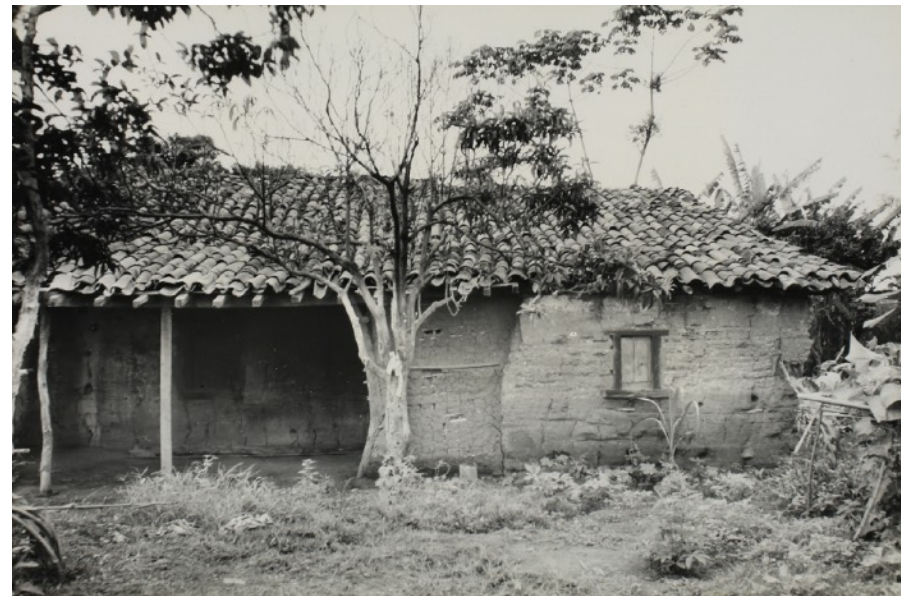
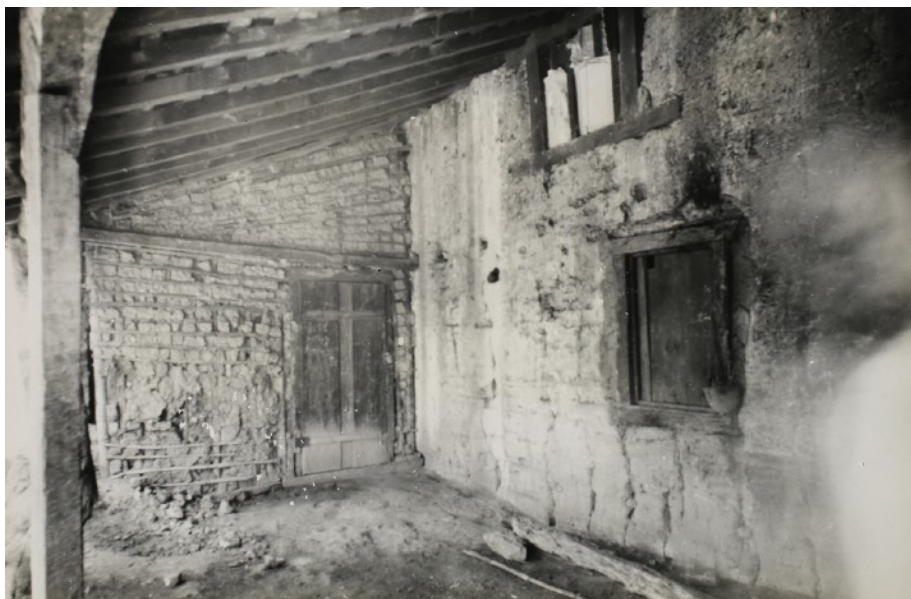
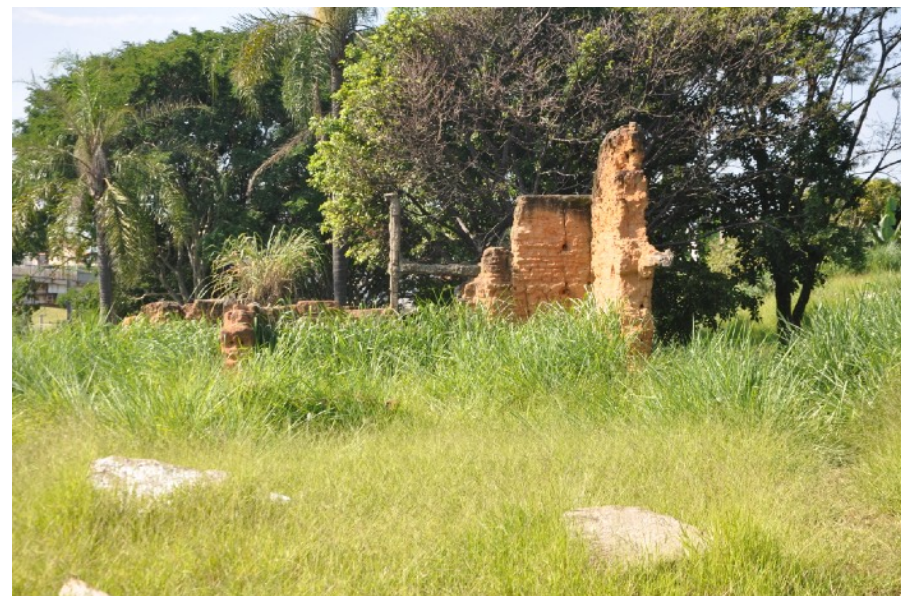
Fotos Superiores: Sítio Mirim, vista oeste e Fachada Frontal, 1965. Acervo Arquivo Central do IPHAN – Seção Rio de Janeiro, n. F055378 e n. F055373 (ACI-RJ).  
Fotos Inferiores: Sítio Mirim, vista interna do alpendre da fachada leste, 1965. Acervo Arquivo Central do IPHAN – Seção Rio de Janeiro, n. F055382 (ACI-RJ).  
Sítio Mirim, vista externa norte da área frontal da Sede, 2020.

As estruturas construtivas remanescentes do Sítio Mirim se encontram em estado muito avançado de deterioração, principalmente quando comparamos as fotos dos últimos 10 anos que registram particularmente a casa e suas taipas (RODRIGUES, 2017, p. 166-171).

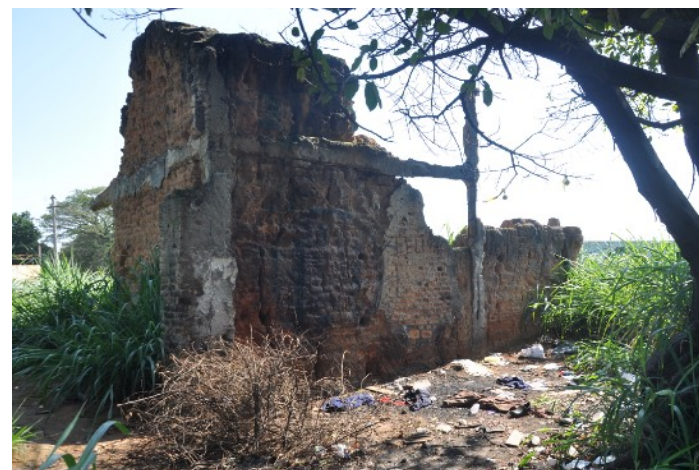
Sítio Mirim, vista sul da taipa remanescente bloco 2, 2020.

Trata-se da taipa de pilão, descrita corretamente pelo estudo pioneiro de Carlos Borges Smith ainda nos anos de 1940, com suas características próprias e tradicionais, responsáveis pelo seu destaque frente às demais técnicas construtivas. Segundo Smith "a terra mais usada é a vermelha, a terra roxa, parda, que é de boa liga.

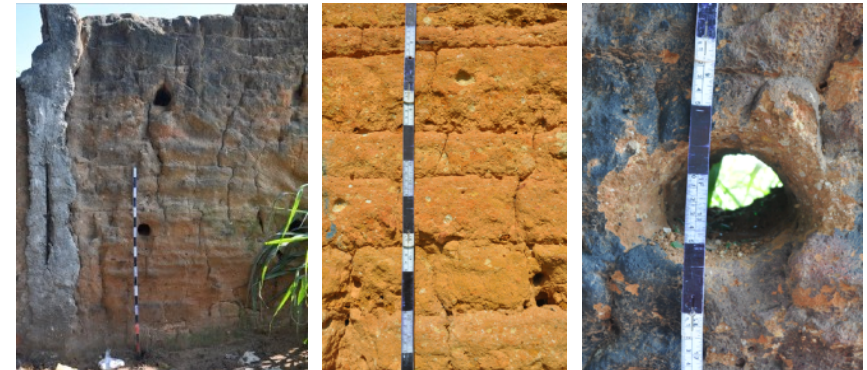
A elevação do bloco de taipa de pilão n. 2 – planimetria dos remanescentes construtivos – que possui quase 10 m de extensão, nos permitiu a dedução, mesmo que com uma pequena margem de erro, da dimensão do taipal e dos principais aspectos da manufatura edilícia do Sítio Mirim.

Os quinze parâmetros de mensuração da taipa existente dessa alvenaria n. 2, mais a geometria de distribuição dos cabodás ali existentes, nos permitiram deduzir o taipal empregado para a edificação da casa no Sítio Mirim: as pranchas laterais teriam aproximadamente duas varas e meia (2,75 m) de comprimento e quase 4 palmos de altura (0,88 m), considerando os padrões dimensionais portugueses empregados aqui no período colonial (ÁVILA-GONTIJO-MACHADO, 1979, p. 212).

Empregando a metodologia da “Arqueologia da Manufatura”, uma modalidade derivada de estudos da “Arqueologia da Construção”, irmã da moderna Engenharia Reversa, foi possível avaliarmos o processo construtivo da casa do Sítio Mirim a partir dos blocos de taipa remanescentes, especialmente na obtenção das mensurações necessárias para caracterizar esse sistema

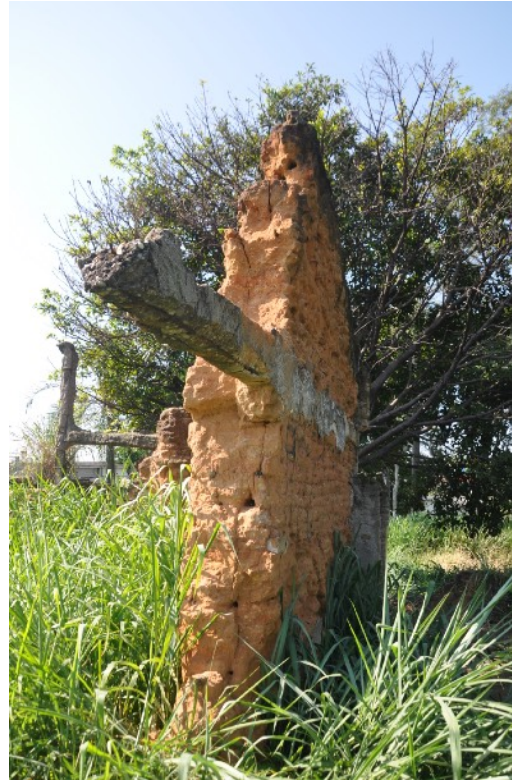
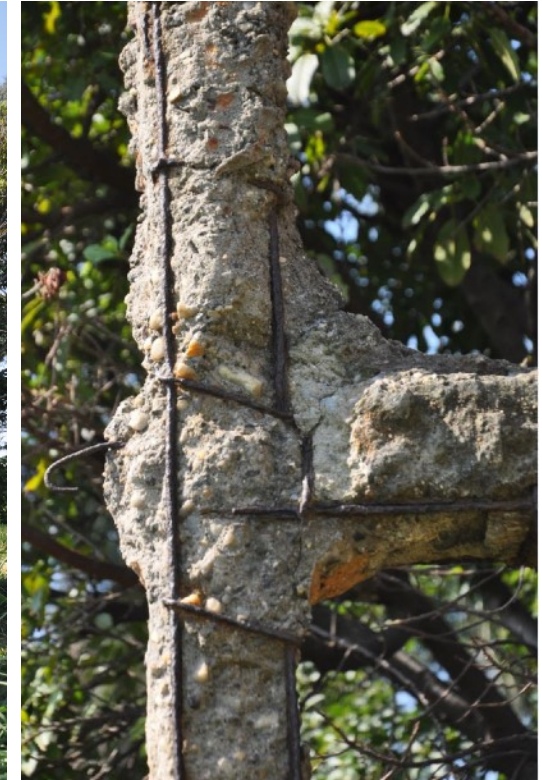
Sítio Mirim, situação atual dos pilares e vigas de concreto de consolidação realizados em 1967.

A limpeza completa da área envoltória das ruínas do Sítio Mirim, assim como a promoção de uma cobertura, mesmo que provisória, e o cercamento de toda a área são as mínimas ações urgentes que poderão garantir a sobrevivência desses poucos restos construtivos.

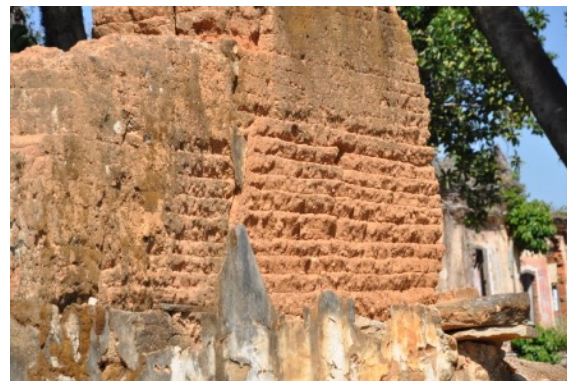
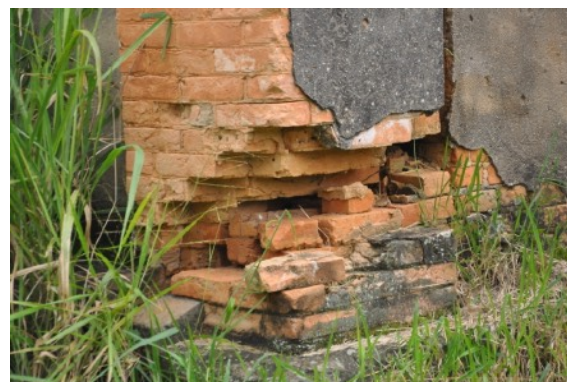
Alvenarias e estruturas construtivas das ruínas da Fazenda Jambeiro (Campinas), Fábrica Ipanema (Iperó) e Capela do Abarebebé (Peruíbe).

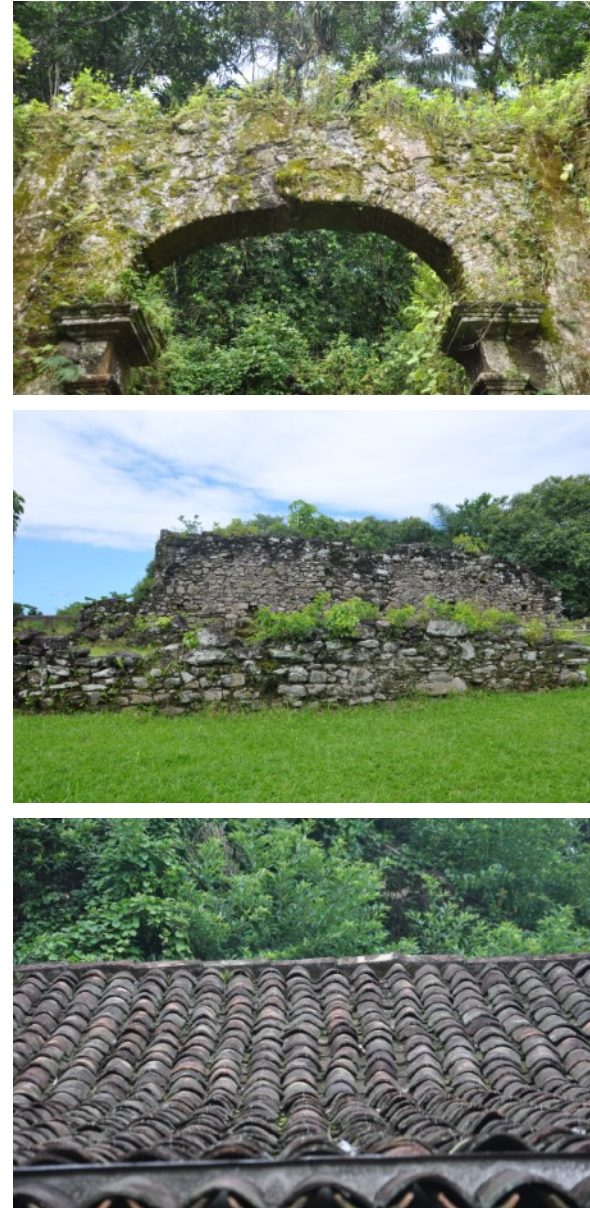
Arco cruzeiro na Ermida Santo Antônio, alvenaria de pedra na Capela do Abarebebé e telhado da edificação no Engenho dos Erasmos.
